### **3. DESARROLLO URBANÍSTICO DE CALI Y SUS IMPLICACIONES EN LA VULNERABILIDAD SÍSMICA DE LAS EDIFICACIONES.**

#### **3.1 GENERALIDADES.**

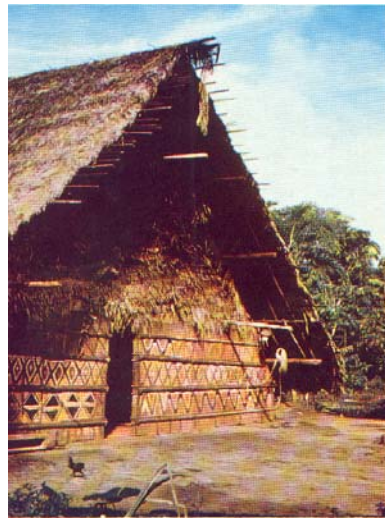
**Figura 55.** Esquema en planta y en altura de un Caney

*"... Sus casas son grandes y redondas, hechas de grandes varas y vigas, que empiezan desde abajo y suben arriba hasta que hecho en lo alto de la casa un pequeño arco redondo, femece el enmanderamiento; la cobertura es de paja. dentro de estas casas hay muchos apartados entoldados con esteras: tiene muchos moradores ..."*

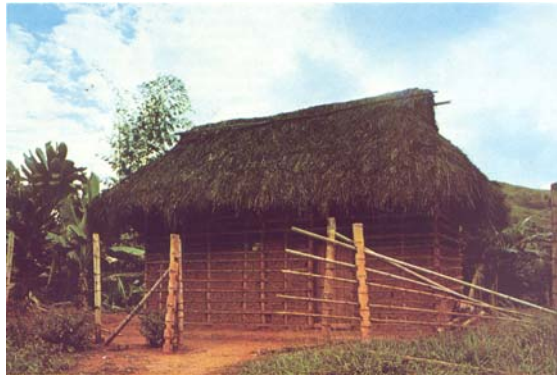
**Figura 58.** Vivienda construida en bahareque y techo de paja

En el siglo XVII las construcciones originadas en la tradición nativa siguieron dominando, estas se combinaron con aportes introducidos por los españoles; asociando, por ejemplo, el uso de los techos de paja con el bahareque sobre cimientos de piedra.

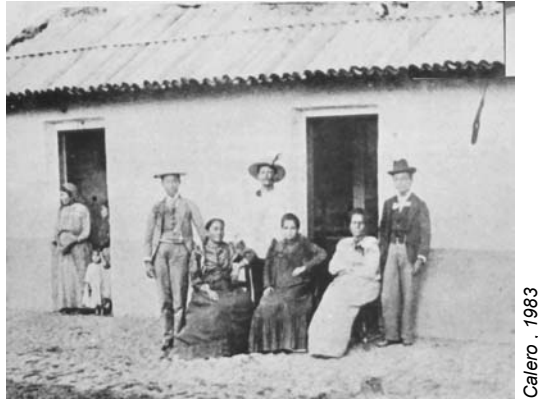
**Figura 59.** Vivienda típica caleña con cubierta constituida por guaduas, en el barrio San Nicolás a finales del siglo XIX

Según Arboleda (1935), en Calero (1983) “... *En los primitivos tiempos de Cali, predominaban en ella las casas de paja, que hasta el paso siglo y medio de fundación se destacaba la plaza; luego se alejaron un poco, pero formaban la mayoría. Más tarde, al concluir el dominio español las habia hasta media cuadra de la plaza principal. Retirandose del centro iban disminuyendo las habitaciones de tapia, en segunda las de adobe y las de bahareque y extramuros se observaban alternadas las construcciones de teja, de diversidad de paredes, con las de techo de paja o canales de guadua...*”

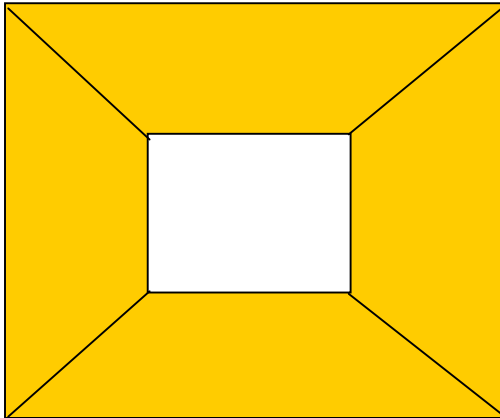
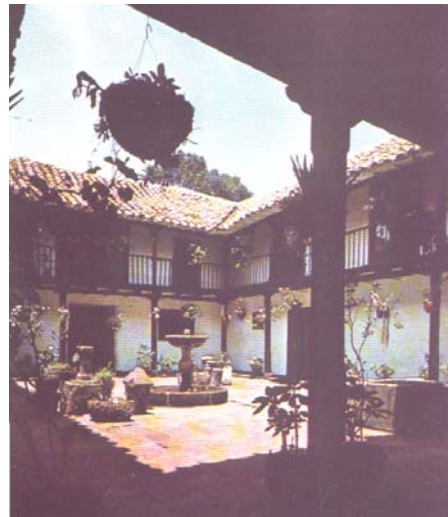
**Figura 61.** Características de una vivienda colonial

La arquitectura introducida por los españoles en esta época se caracteriza por la construcción de edificaciones de tipo claustro sobre planta cuadrada, con patio interior (tipo convento). La casa colonial, como generalmente se denomina, independientemente de la fecha en que fue construida, es una adaptación del modelo peninsular a las condiciones locales. Su esquema es básicamente introvertido, muy cerrado hacia el exterior y que concentra toda su atención en un espacio abierto central: el patio. La vivienda gira a su alrededor como determinante primordial en el diseño, a él dan todas las habitaciones, salones y demás dependencias, el porcentaje de vanos de puertas y ventanas es reducido (*Rueda & Gil, 1975*)

Planta típica de una vivienda colonial

Patio Central de una vivienda colonial

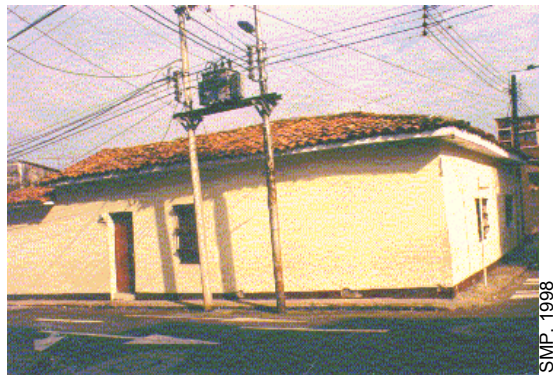
**Figura 64.** Vivienda de tradición colonial en la zona de estudio.

En el barrio San Antonio las edificaciones de estilo colonial están conformadas por la Capilla localizada en la Colina, que data de 1747, y algunas viviendas construidas en adobe y bahareque.

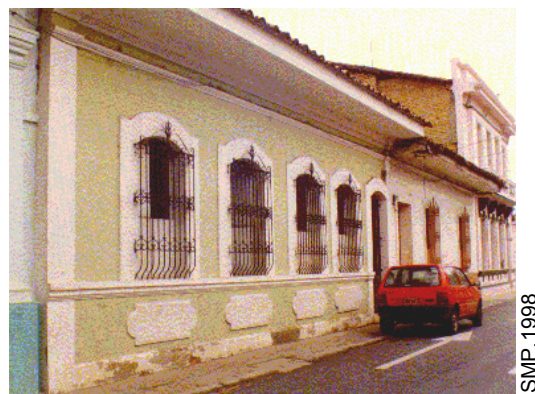
**Figura 65.** Edificación de estilo republicano en la zona de estudio.

Las viviendas republicanas populares son por general de un piso con alturas que varían entre 4 m y 6 m, sus muros son de adobe, aparecen ritmos de ventanas y puertas en fachadas, las dimensiones de los vanos de ventanas y puertas varían hasta 3 m; sus fachadas presentan elementos decorativos en vanos, como cornisas y molduras; tienen patio central al interior enmarcados por pilares de madera en los cuales se soporta la cubierta. La estructura de la cubierta, de teja de barro, está simplemente apoyada sobre los muros.

Las edificaciones republicanas por lo general están construidas en materiales pesados (adobe, estructuras de cubiertas de madera teja de barro). La configuración en planta es muy alargada y presenta irregularidades, el porcentaje de aberturas en muros es bastante amplio debido al tamaño de sus vanos, en cuanto a la parte estructural, estas edificaciones no presentan ningún tipo de reforzamiento como vigas o columnas, debido a que materiales como el Acero y el concreto no eran de uso popular en la época que fueron construidas. Los muros actúan como elementos estructurales, siendo de gran espesor, debido tal vez, a su esbeltez.

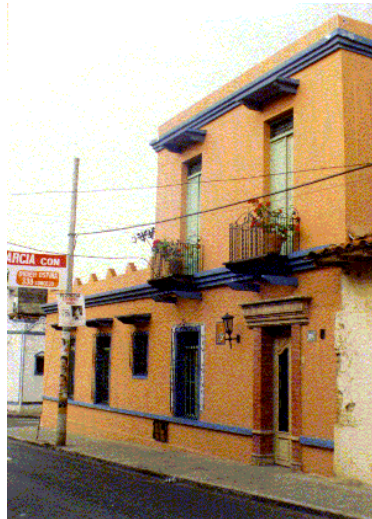
**Figura 66.** Edificación ecléctica en la zona de estudio.

Las viviendas por lo general son de dos pisos, con muros en ladrillo que actúan como elementos portantes o muros de carga, cubierta en teja de barro, se suprime el alero; aparecen formas, elementos decorativos, como cornisas, vanos con formas geométricas; se eliminan los patios estilo republicano, corredores y pilares; no existen ritmos, ni composiciones simétricas en fachada. Las estructuras de cubiertas y entrepisos están

compuestos de madera que se inserta en los muros (SMP, 1998).

Las viviendas populares de este periodo de transición ganan altura, por lo que las hace mas pesadas. Los muros de ladrillo tienen menor dimensión en comparación de los de adobe. El reemplazo del alero por el ático introduce un riesgo para la seguridad de los ocupantes de este tipo de edificaciones debido a que por lo general, esta continuación de la fachada hacia arriba no se encuentra debidamente arriostrada y puede sufrir falla por desprendimiento.

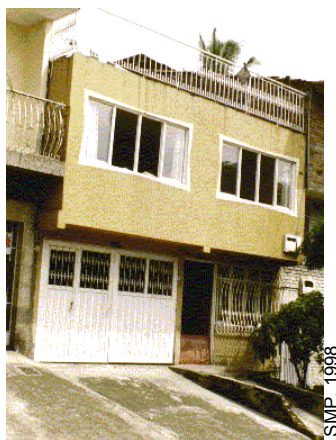
**Figura 67.** Edificación moderna en el barrio San Antonio.

La altura de las viviendas modernas en la ciudad de Cali, oscila principalmente entre uno y dos pisos. Estas viviendas se construyen generalmente con ladrillo, concreto, estructuras o carpintería metálica. Los acabados se realizan en yeso, cemento, arcillas y sintéticos, también se utilizan diversidad de enchapes.

Volumétricamente aparecieron terrazas, retrocesos, voladizos y los balcones son de mayor tamaño; los vanos en ventanas también fueron mayores; generalmente se suprimieron los aleros, la cubierta además de la teja de barro, se construyó con otros materiales como el asbesto-cemento, acrílicos, sintéticos, plásticos y en losas de concreto (*SMP*, 1998)

La mayoría de edificaciones modernas populares en la ciudad de Cali se han construido por etapas y, por lo general, las edificaciones de este estilo que se construyeron antes de la vigencia de primer Código Nacional de Construcción y Diseño Sismo Resistente CCCSR-84, no presentan elementos como vigas y columnas que les generen mayor ductilidad, lo que las hace muy susceptibles a los movimientos sísmicos. Este hecho ha sido evidenciado en los sismos de Popayán el 31 de Marzo de 1983 y el del 25 de Enero de 1999 en la región del eje cafetero, entre otros. El área de los predios y el grosor de los muros de edificaciones modernas es más reducida en comparación con las dimensiones de los predios y muros coloniales y republicanos.
