Figura 2. Panorámica de La Leonera desde la vía a Felidia.

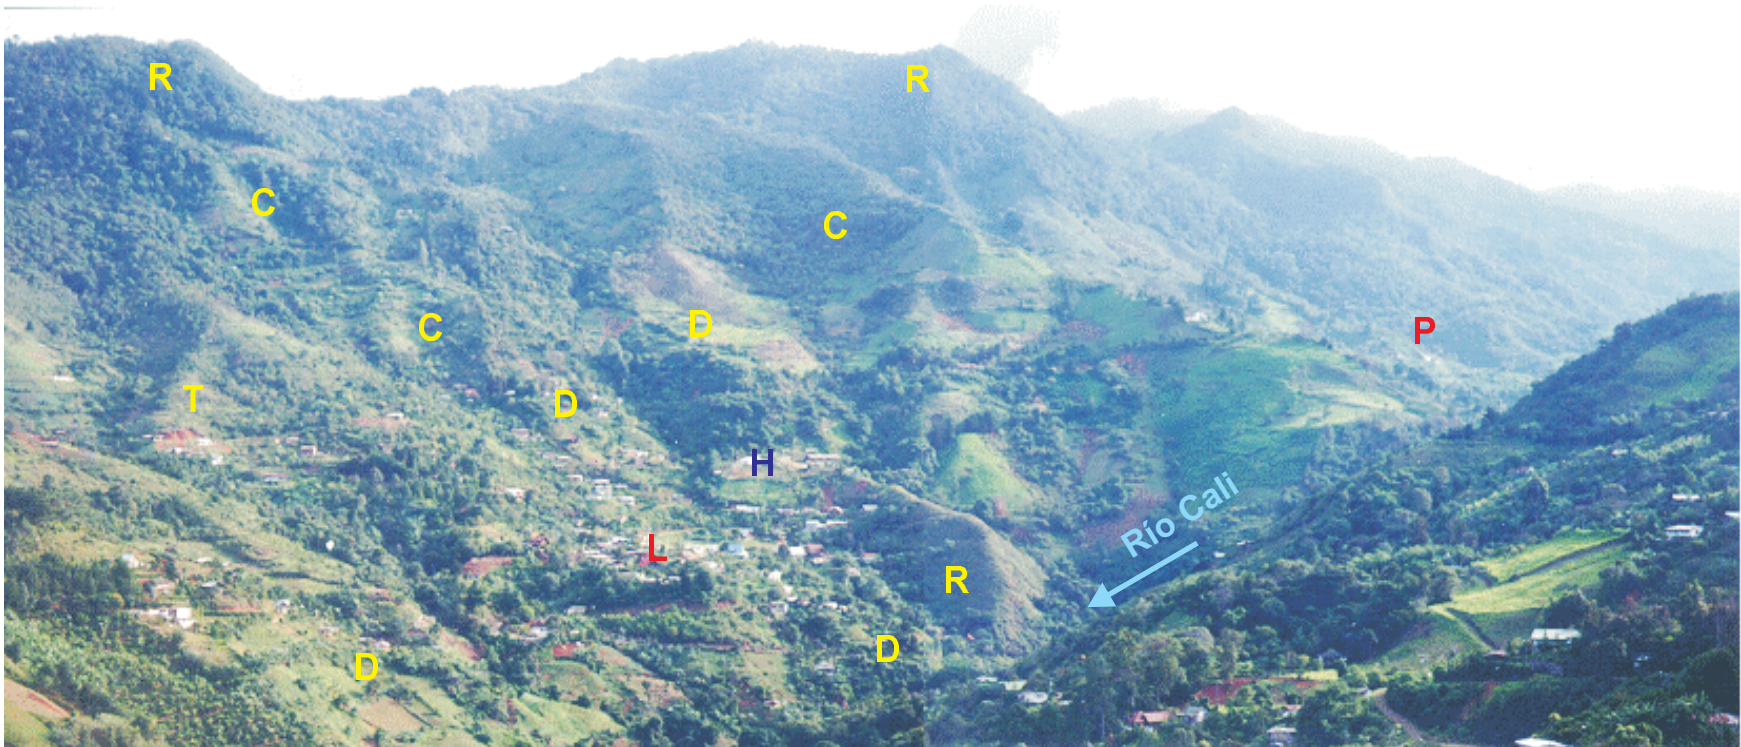
- D: Depósitos de vertiente de antiguos deslizamientos
- C: Coronas o inicio de antiguos deslizamientos
- T: Talud o corte del terreno en la vía a Pichindé. Suelos arcillosos rojos
- R: Rocas (diabasas), con espesores de varios metros de meteorización (rocas convertidas en suelos)
- L: Cabecera de La Leonera sobre depósitos de antiguos deslizamientos.
- P: Vereda El Porvenir
- H: Hogar Juvenil Campesino
