ELEMENTOS HISTÓRICOS Y URBANOS EN LA GENERACIÓN DE DESASTRES POR INUNDACIONES Y DESLIZAMIENTOS EN CALI, 1950 - 2000.

Universidad del Valle
Facultad de Humanidades
Departamento de Historia
2005

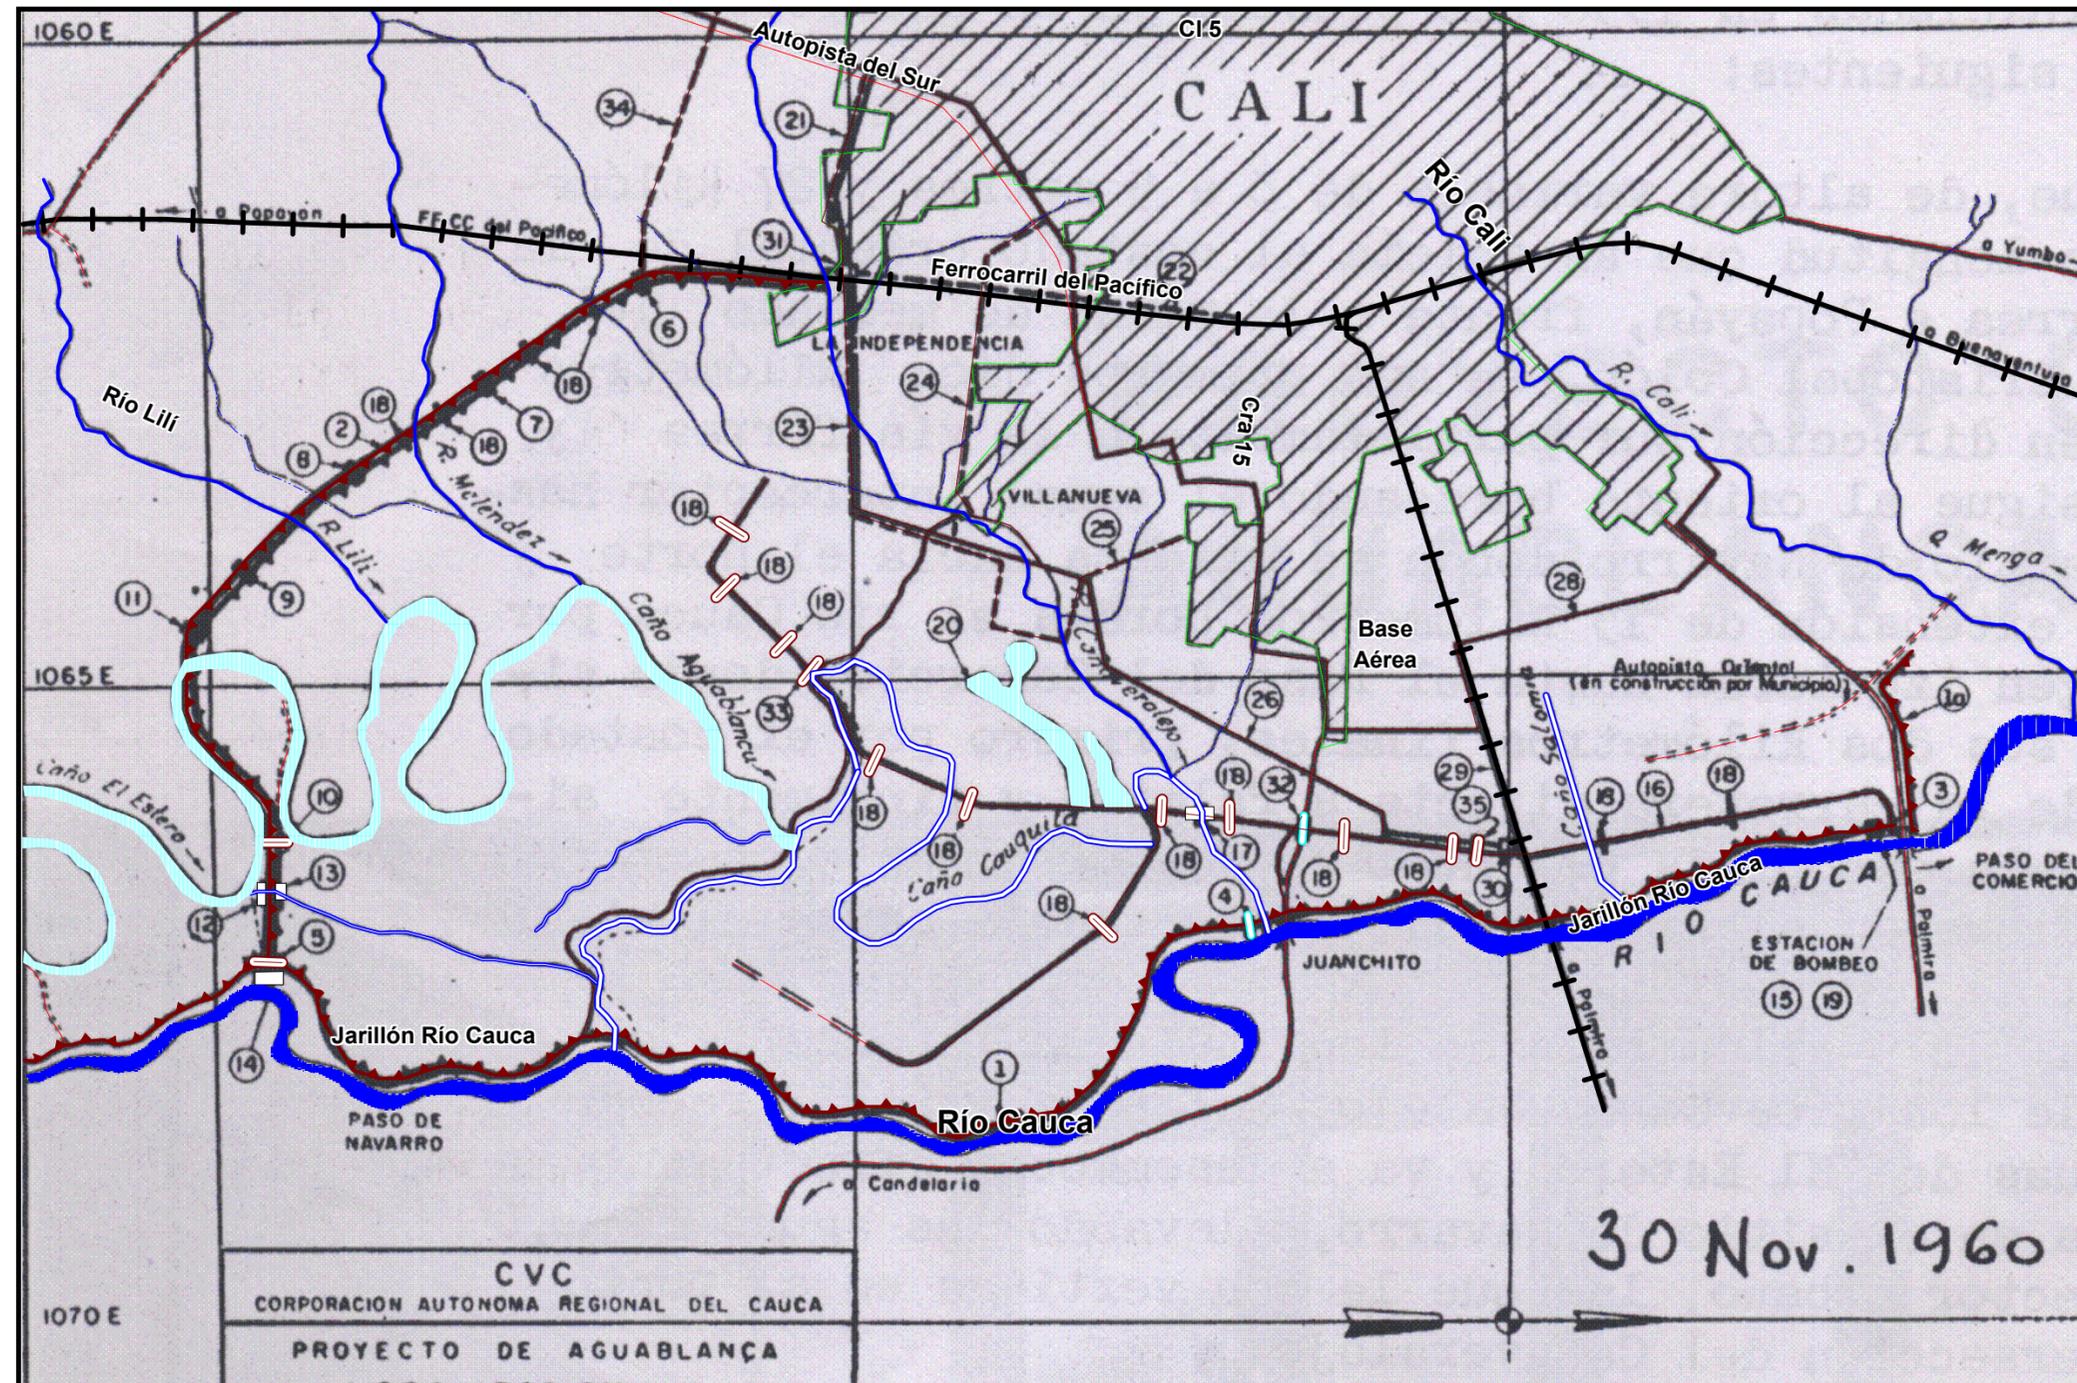
Figura 27. Proyecto Aguablanca CVC
Localización y progreso de obras.

Plano de localización y progreso de las obras a noviembre 30 de 1960: 1. Dique del río Cauca; 2. Canal interceptor y dique; 3 - 4. Paso de gravedad; 5 - 8, 9 - 10, 18, 32 - 33, 35. Puentes; 11-14, 17. Estructuras de desagüe; 15, 19. Estación de bombeo; 20. Laguna d el Pondaje; 21 - 34. Canales y colectores del alcantarillado municipal (CVC, 1960).
